Sammanfattning Energideklaration HSB Brf Guldberget

2012-12-11

Energideklaration, 2012-12-11

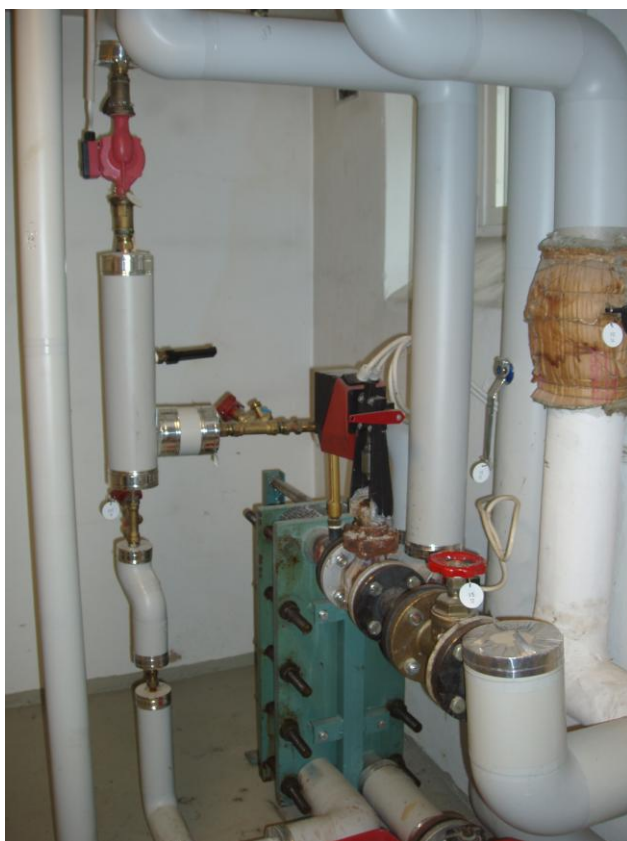
"Slavundercentral" på Lövsöksgatan 19.

Värmeväxlarna i ”slavundercentralerna” är oisolerade och vi rekommenderar därför att dessa växlare isoleras för att minimera värmeförluster genom dem. Åtgärder innebär ingen större kostnad och kan enkelt utföras i samband med exempelvis termostatbytet och injusteringen av värmen.
